Info Prodotto 1514

22 Maggio 2015

Segnalazione non conformità PL 3042

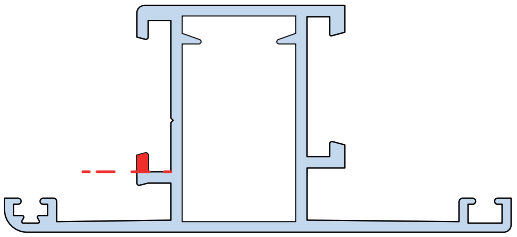
FORNITURA ATTUALE

Causa disguido con l'estrusore dei profili, la matrice presenta i dentini della cava interna in posizione sbagliata, non permettendo l'inserimento del profilo nella punzonatrice per effettuare la lavorazione. Per risolvere la non conformità bisogna fresare il dentino come da immagine sotto.

PL 3042

732 gr/m

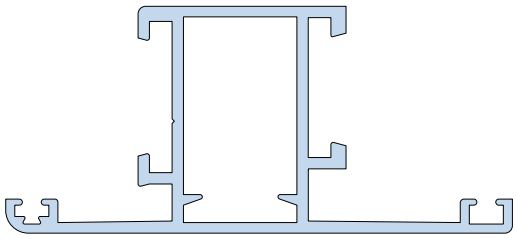
FORNITURE FUTURE

PL 3042

732 gr/m

Lavorabile con punzonatrice, senza fresatura

Questa segnalazione è temporanea e riguarda solamente questa partita, pertanto le prossime forniture saranno corrette, con i dentini posizionati dalla parte giusta.
